17-Year-Old Laborer Works His Last Day – Spanish

Un trabajador de 17 años trabaja su último día

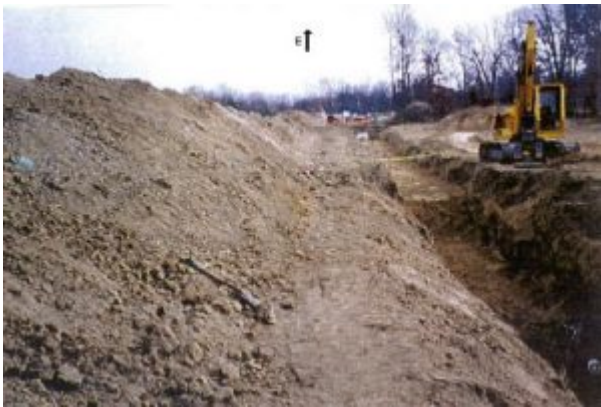
Un obrero de 17 años murió, y un compañero de trabajo se lesionó después de que un muro de la zanja en la que trabajaban se derrumbara. La víctima formaba parte de un equipo que instalaba tuberías de alcantarillado en la urbanización de un parque industrial (Figura 1).

Proyecto de Instalación de Alcantarillado (La zanja que se muestra en la foto es de aproximadamente 200 pies de largo.)

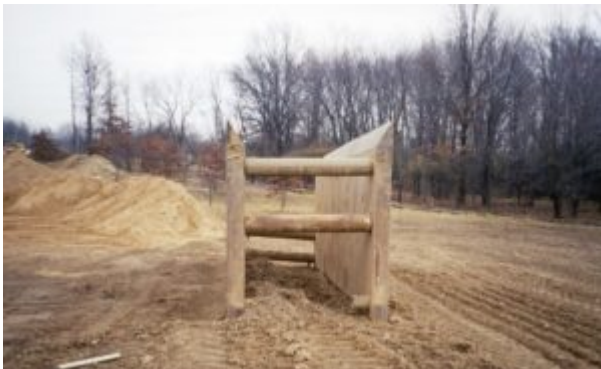
La tripulación estaba formada por cinco hombres, incluyendo a la víctima y un operador de excavadora autónomo. El día anterior al incidente, el operador de la excavadora retiró el escudo de la zanja (Figura 2), para poder sacar las tuberías viejas. Una vez hecho esto, la tripulación dejó de trabajar por el día.

Figura 2. Escudo (El escudo fue retirado de la zanja con una excavadora y colocado a 20 metros de la zanja.)

- La excavación había sido debidamente protegida por un escudo de trinchera de alta resistencia durante los trabajos previos al evento. Pero por alguna razón, el operador de la excavadora y el capataz, que también era probablemente la persona competente en el sitio, continuaron trabajando sin poner el escudo de nuevo en la zanja.

- Cuando las condiciones de trabajo cambian y es necesario retirar temporalmente el sistema de protección en uso, los empleadores deben asegurarse de que todos los trabajadores sean retirados de la zanja. Sólo cuando se vuelva a colocar un sistema de protección adecuado en la zanja se debe permitir a los trabajadores volver a entrar en la zanja.

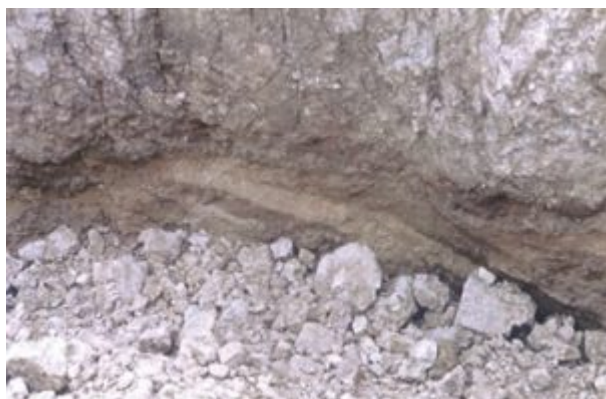
Después de que habían colocado la tubería, un compañero de trabajo, trabajando por encima de ellos a nivel del suelo, les entregó un poste de grado. Mientras colocaban el poste de grado dentro del extremo de la tubería para permitirles comprobar el grado de la línea de alcantarillado, una sección de la pared de la zanja desprotegida de 30 pies de largo por 11 pies de alto y varios pies de grosor se hundió (ver Figura 3). Una parte de esta sección caída golpeó a la víctima y a su compañero de trabajo, enterrándolos hasta la mitad del pecho y a su compañero de trabajo hasta las rodillas (Observe la figura 4).

Figura 3. Área de cuevas (Mirando al sur, el área de cuevas tiene aproximadamente 30 pies de largo y 11 a 13 pies de profundidad.)

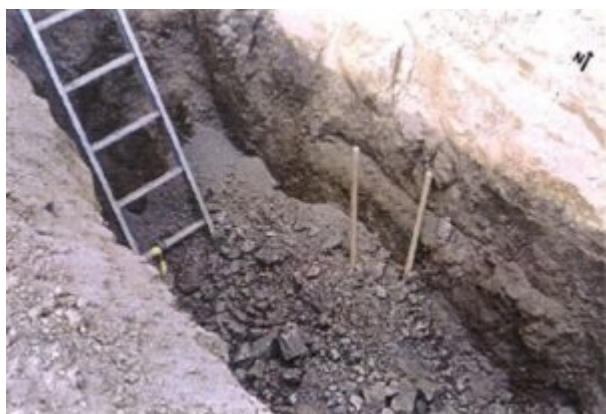
Figura 4. Escena del incidente (La víctima y su compañero de trabajo fueron enterrados cerca del extremo oeste de la trinchera.)
