17-year-old Warehouse Worker Crushed by Forklift — Spanish

Trabajador de un Depósito de 17 años de edad aplastado por una carretilla elevadora

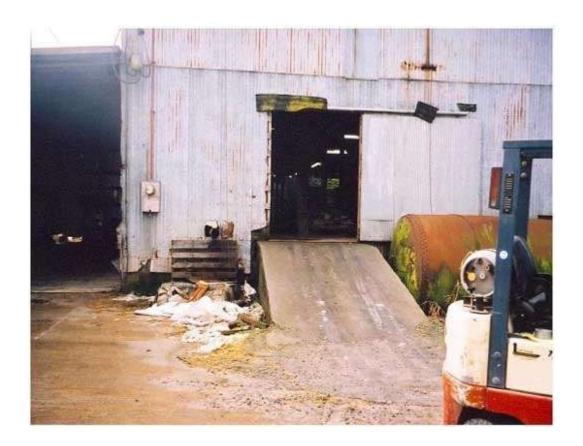
Foto 1 Lo que ocurrió

El incidente ocurrió en una cooperativa agrícola. La tienda de la cooperativa estaba conectada a la tienda de neumáticos de la cooperativa y a un depósito. Además, en el terreno había un cobertizo de almacenamiento de equipos, un cobertizo de fertilizantes, y un área de almacenamiento al aire libre donde se almacenaban lameduras de animales de 200 libras de melaza. Un gran aparcamiento plano de hormigón se extendía delante de la entrada de la tienda y alrededor de un lado del depósito donde se encontraba un muelle de carga y una rampa — **Foto 1**.

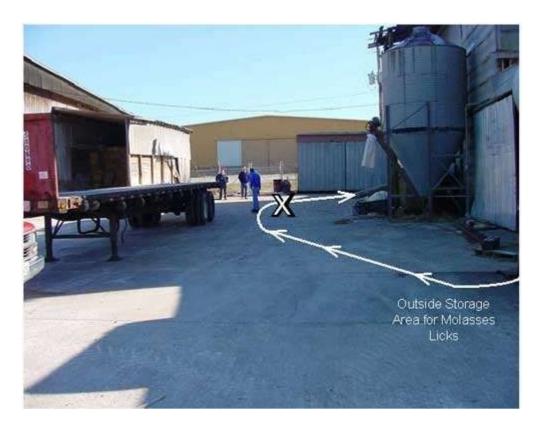
Foto 2

Parecía que la víctima se dirigía hacia la rampa del almacén en la superficie plana del aparcamiento e hizo un giro brusco a la derecha para entrar en la estrecha rampa que lleva al almacén. Se supone que esto es cuando el montacargas se volcó a su lado izquierdo. El montacargas no estaba cargado pero sus horquillas se elevaron aproximadamente 20 pulgadas. Había una sola marca de derrape de 12 pies localizada en el estacionamiento donde se supone que la víctima comenzó a girar a la derecha hacia la rampa.

La foto 2 ilustra el aparcamiento, el depósito y la rampa, y otros edificios de la cooperativa. Las líneas de la foto se aproximan al recorrido del montacargas el día del incidente. Una "X" marca la ubicación aproximada del montacargas que se volcó. Fotografía cortesía del Departamento de Trabajo y Desarrollo de la Fuerza Laboral de Tennessee, División de Seguridad y Salud Ocupacional.

- Realice inspecciones periódicas y recuerde con frecuencia a los operadores de los equipos que utilicen los cinturones de seguridad suministrados y que nunca intenten saltar de una carretilla elevadora de tipo sentado que se vuelca.

- Compruebe que las rutas de viaje utilizadas por las carretillas elevadoras estén libres de obstáculos y otras condiciones inseguras.
- Establezca políticas de trabajo que cumplan con las leyes de trabajo infantil que prohíben a los jóvenes menores de 18 años realizar trabajos peligrosos, incluida la operación de equipos de elevación motorizados como los montacargas. Todos los empleados deben conocer esta política
