# 17-year-old Warehouse Worker Crushed by Forklift – Spanish

## Trabajador de un Depósito de 17 años de edad aplastado por una carretilla elevadora

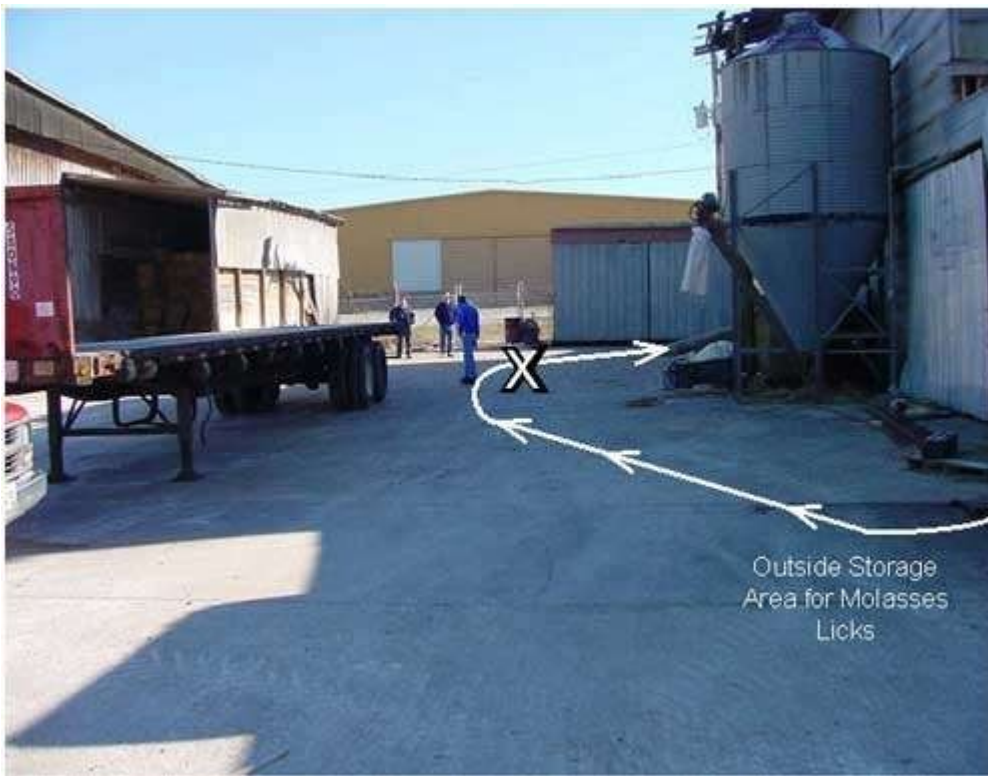
**Foto 2**

Parecía que la víctima se dirigía hacia la rampa del almacén en la superficie plana del aparcamiento e hizo un giro brusco a la derecha para entrar en la estrecha rampa que lleva al almacén. Se supone que esto es cuando el montacargas se volcó a su lado izquierdo. El montacargas no estaba cargado pero sus horquillas se elevaron aproximadamente 20 pulgadas. Había una sola marca de derrape de 12 pies localizada en el estacionamiento donde se supone que la víctima comenzó a girar a la derecha hacia la rampa.

La foto 2 ilustra el aparcamiento, el depósito y la rampa, y otros edificios de la cooperativa. Las líneas de la foto se aproximan al recorrido del montacargas el día del incidente. Una "X" marca la ubicación aproximada del montacargas que se volcó. Fotografía cortesía del Departamento de Trabajo y Desarrollo de la Fuerza Laboral de Tennessee, División de Seguridad y Salud Ocupacional.
