Crushed-Between Scissor Lift and Support Beam – Spanish

Aplastado Entre La Elevación De Tijera Y El Rayo De Apoyo

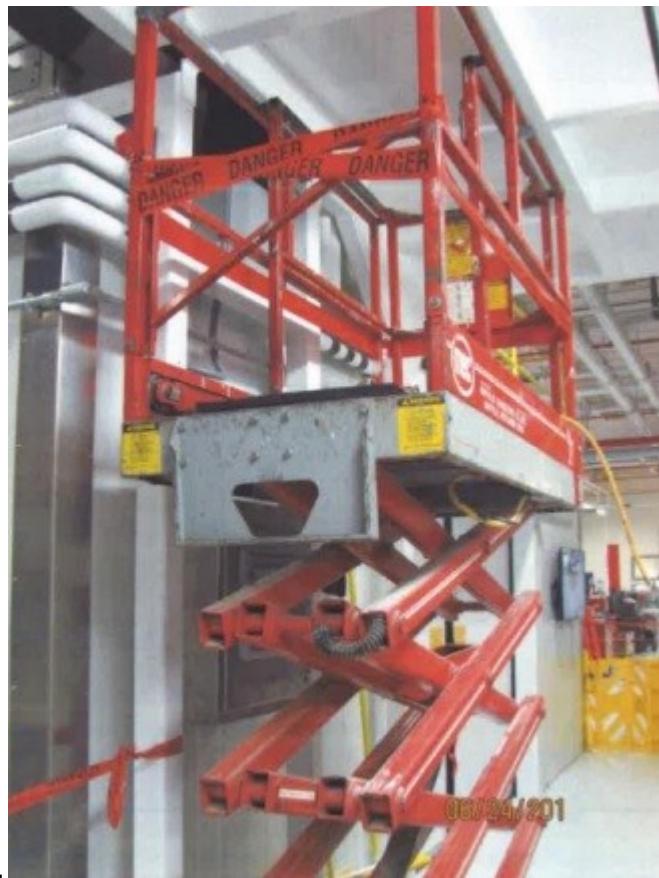
Sólo se podía acceder a los conductos a través de una pequeña abertura de aproximadamente dieciocho pulgadas de alto por treinta y una pulgadas de ancho bajo la plataforma del entresuelo entre las vigas verticales, una caja de conexiones eléctricas y las tuberías. En un esfuerzo por llegar a la zona, la víctima se colocó inclinada hacia atrás en el elevador de tijera con la espalda apoyada en las

barandillas superiores del elevador.

En algún momento mientras instalaba el aislamiento la víctima quedó atrapada entre la barandilla superior del elevador de tijera y la parte inferior de la viga de soporte exterior del entresuelo. Durante la investigación se determinó que la consola de control del elevador de tijera no tenía la protección que impide la activación involuntaria de la bajada y subida de la plataforma de trabajo.

La consola de control se encontró colgada en el lado opuesto del elevador de la posición de trabajo de la víctima. Lo más probable es que la víctima contactara con la consola de control no vigilada con su pie mientras intentaba posicionarse inclinándose hacia atrás para salir del ascensor.

Si el guardia hubiera estado en el panel de control y la víctima no hubiera trabajado sola, es probable que este incidente hubiera tenido un resultado muy diferente. Sin embargo, durante la inspección también se comprobó que los controles inferiores del ascensor no funcionaban, por lo que es posible que, incluso si alguien más estaba presente, no hubiera podido mover el ascensor y liberar a la víctima a tiempo.

Este incidente también pone de relieve la importancia del mantenimiento preventivo y de retirar del servicio los equipos dañados o defectuosos hasta que sean reparados o sustituidos.
