## Roofing Siding and Sheet Metal Picture This — Spanish

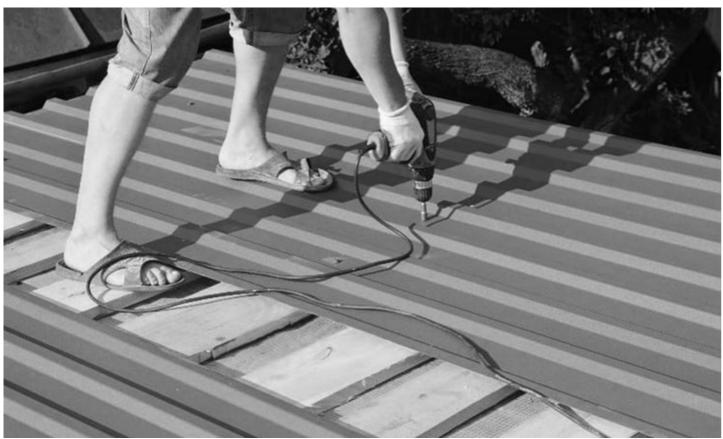
En la imagen, una persona está de pie sobre un techo metálico mientras utiliza un taladro eléctrico. Sin embargo, lleva sandalias abiertas, está de pie sobre una superficie inestable sin protección visible contra caídas y maneja equipos eléctricos con cables expuestos. Esta situación presenta múltiples riesgos graves, entre ellos el riesgo de caídas, electrocución y lesiones en los pies por herramientas o materiales.

Para trabajar de forma segura en tareas de techado, revestimiento o chapistería, es esencial utilizar el EPP adecuado. Esto incluye botas de trabajo antideslizantes y cerradas, guantes y un sistema anticaídas cuando se trabaja en altura. Los cables deben mantenerse alejados de las vías de paso para evitar tropiezos, y solo deben utilizarse herramientas aisladas y aptas para el trabajo. Seguir estas medidas de seguridad ayuda a prevenir lesiones graves en el trabajo.
