# Scaffold Safety Picture This – Spanish

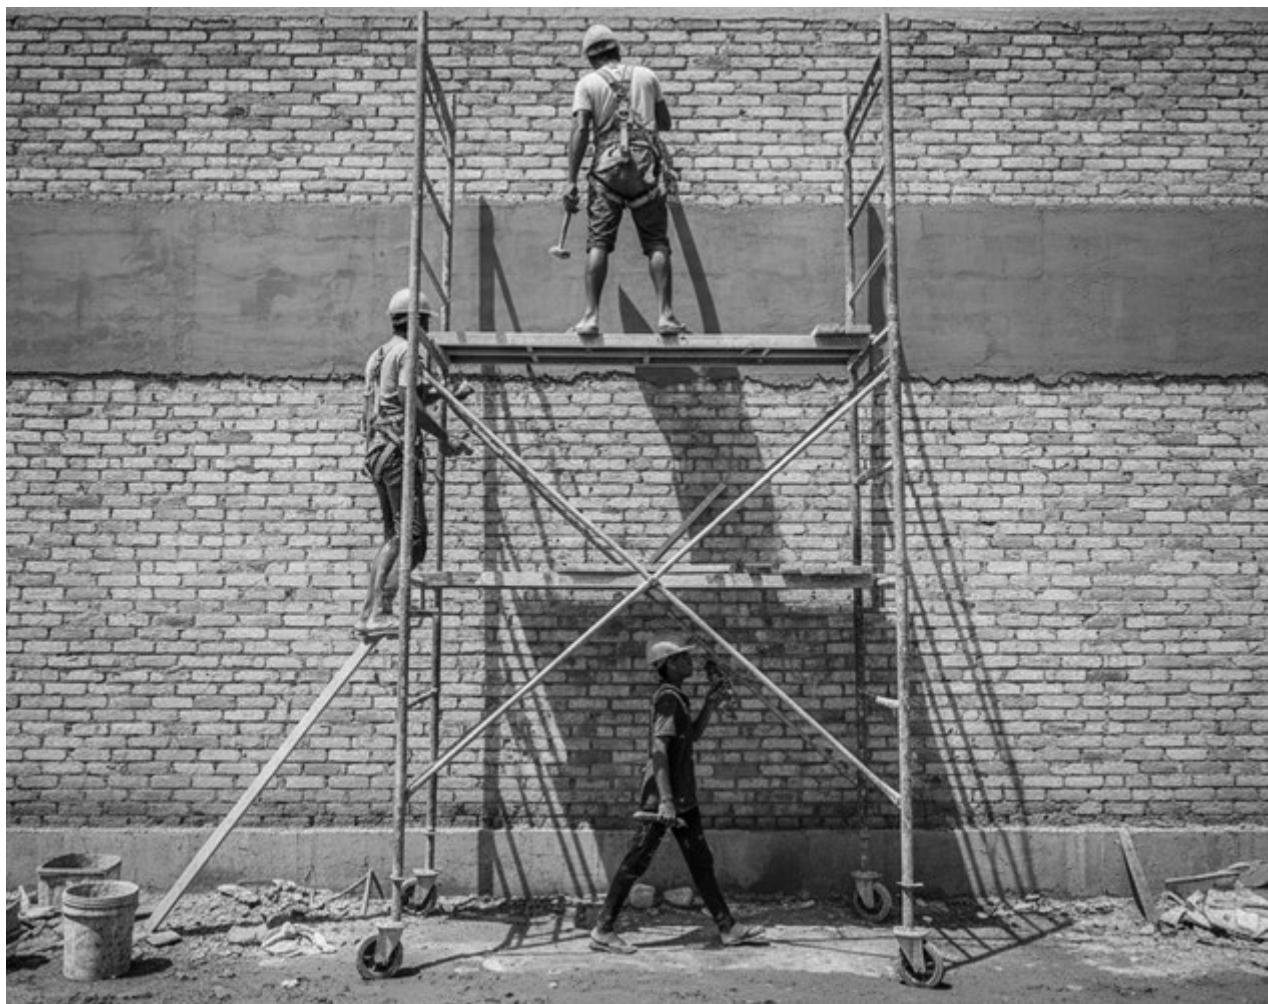
Esta imagen muestra una estructura de andamios muy insegura. La base parece inestable, ya que está apoyada en una tabla de madera improvisada y las ruedas no están bloqueadas. Los trabajadores están subiendo por la estructura en lugar de utilizar una escalera y, aunque llevan arneses, no se ven puntos de anclaje ni sistemas anticaídas. Uno de los trabajadores camina por debajo del andamio, lo que supone un grave riesgo de ser golpeado si caen herramientas o materiales.

La seguridad adecuada de los andamios requiere una base sólida, barandillas, un acceso seguro y protección contra caídas. Los trabajadores nunca deben subir por la estructura, trabajar en superficies inestables ni pasar por debajo de andamios en uso. Las inspecciones periódicas, la formación adecuada y el cumplimiento de la normativa sobre andamios son fundamentales para evitar caídas y lesiones mortales. La

seguridad en altura comienza desde el suelo.
