# Scaffold Tower Safety Picture This – French

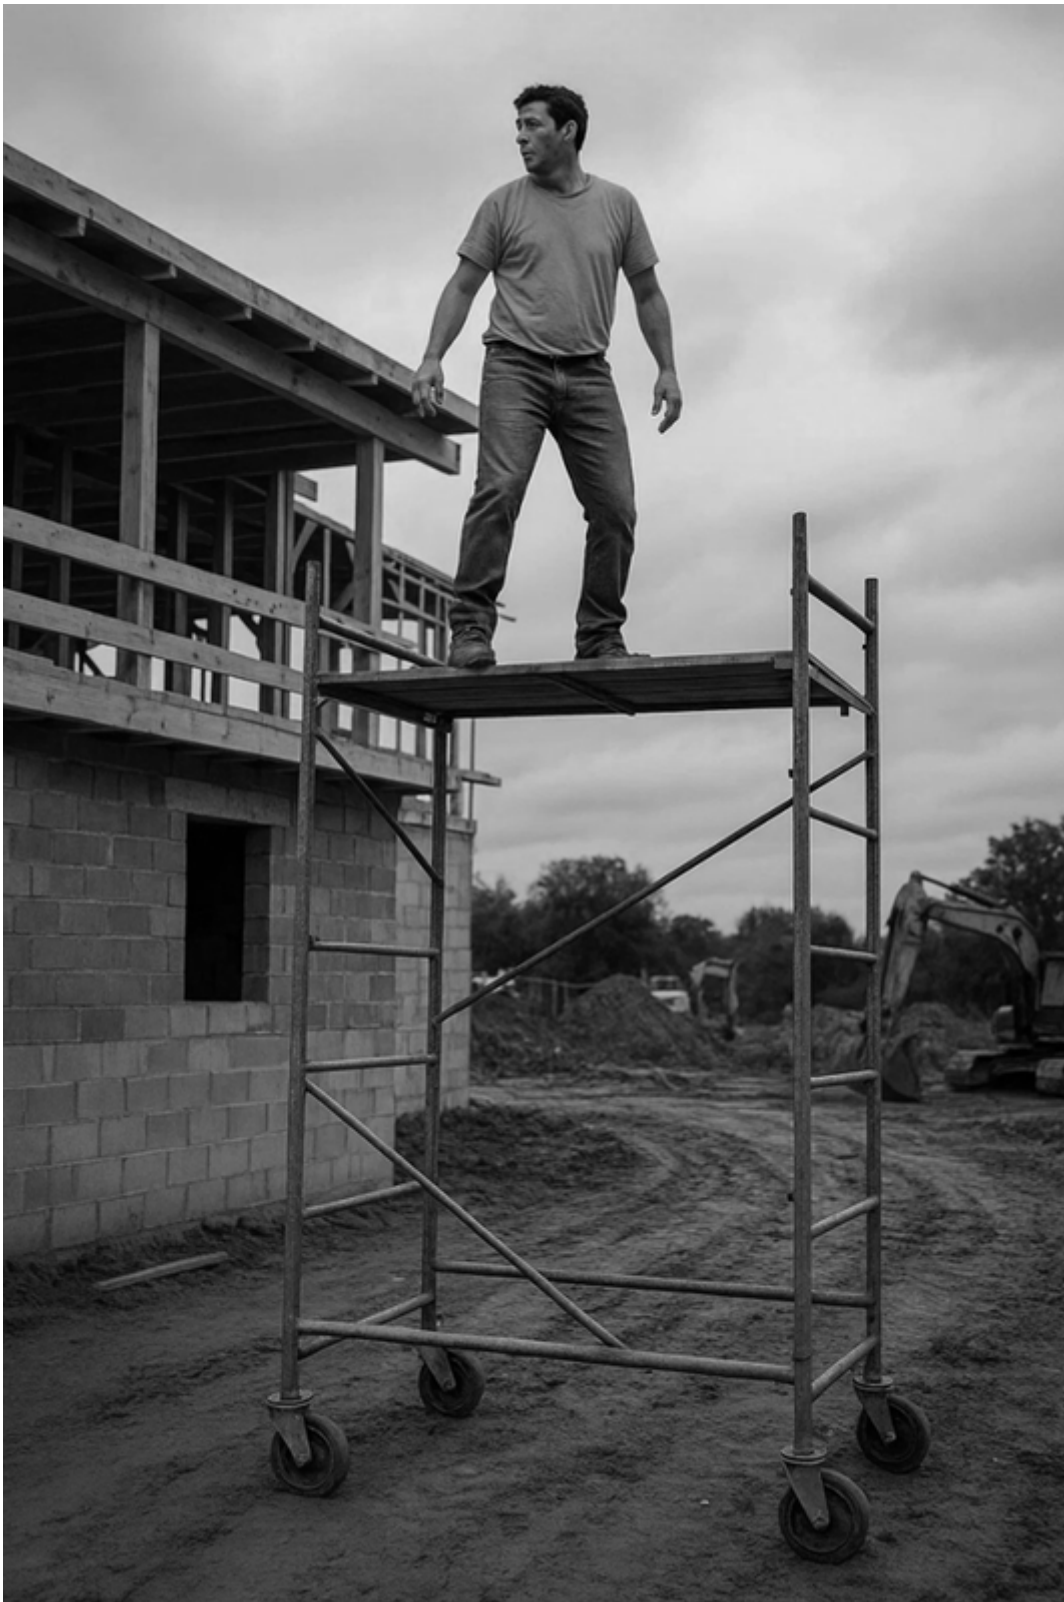
Cette image met en évidence un problème majeur de sécurité des échafaudages. La personne se tient sur une plate-forme d'échafaudage sans garde-corps, ni protection contre les chutes, ni stabilisation visible. En outre, l'échafaudage a des roues et semble ne pas être sécurisé, ce qui augmente le risque de mouvement et d'effondrement. Travailler en hauteur sans précautions adéquates expose les travailleurs à un risque grave de blessure ou de décès en cas de chute.

Les échafaudages doivent être équipés de garde-corps et de plinthes, et être correctement verrouillés, en particulier lorsqu'ils sont utilisés sur un sol inégal ou mou, comme sur un chantier de construction. Les travailleurs doivent également utiliser des systèmes antichute individuels lorsque cela est nécessaire et ne jamais monter ou travailler sur un échafaudage s'il n'a pas été inspecté et jugé sûr. Ce

scénario témoigne d'une mauvaise planification et du non-respect des normes de sécurité de base des échafaudages.
