# 24 Foot Fall from Roof – Spanish

## Una Caída De 24 Pies Desde El Techo

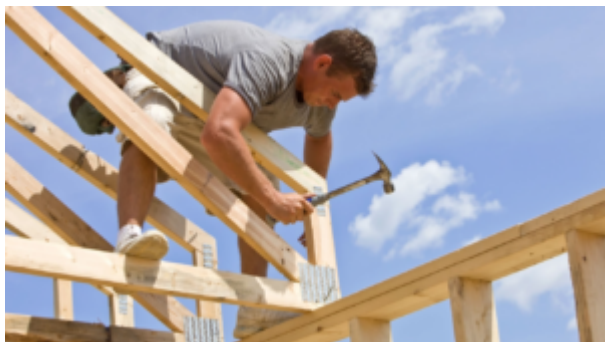
Un empleado de 39 años resultó mortalmente herido al caer aproximadamente a 24 pies de la acera de abajo. El día del incidente, la víctima, un trabajador del hierro, estaba instalando paneles de metal en el techo de un edificio de metal prefabricado.

La víctima estaba trabajando de oeste a este en la esquina noreste del techo instalando tornillos a través de los paneles del techo y en las correas. Dio un paso atrás y se cayó de la esquina noreste del techo.

Durante la investigación se determinó que los empleados **fuero**n entrenados para usar arneses y ser atados el 100% del tiempo cuando trabajaban a 15 pies o más. Pero no había **puntos de anclaje** para una línea de seguridad en la que conectar un arnés de seguridad en el sitio, ni había otras formas de prevención de caídas, por ejemplo, rieles, redes, etc.

Según el encargado del lugar, la víctima había usado su arnés de seguridad a primera hora del día, pero por la tarde dejó su arnés de seguridad en su camión.

Los investigadores citaron a la empresa por no proteger a los trabajadores de los peligros de las caídas utilizando sistemas de barandillas, sistemas de redes de seguridad, sistemas personales de detención de caídas, sistemas de dispositivos de posicionamiento o sistemas de sujeción de caídas.

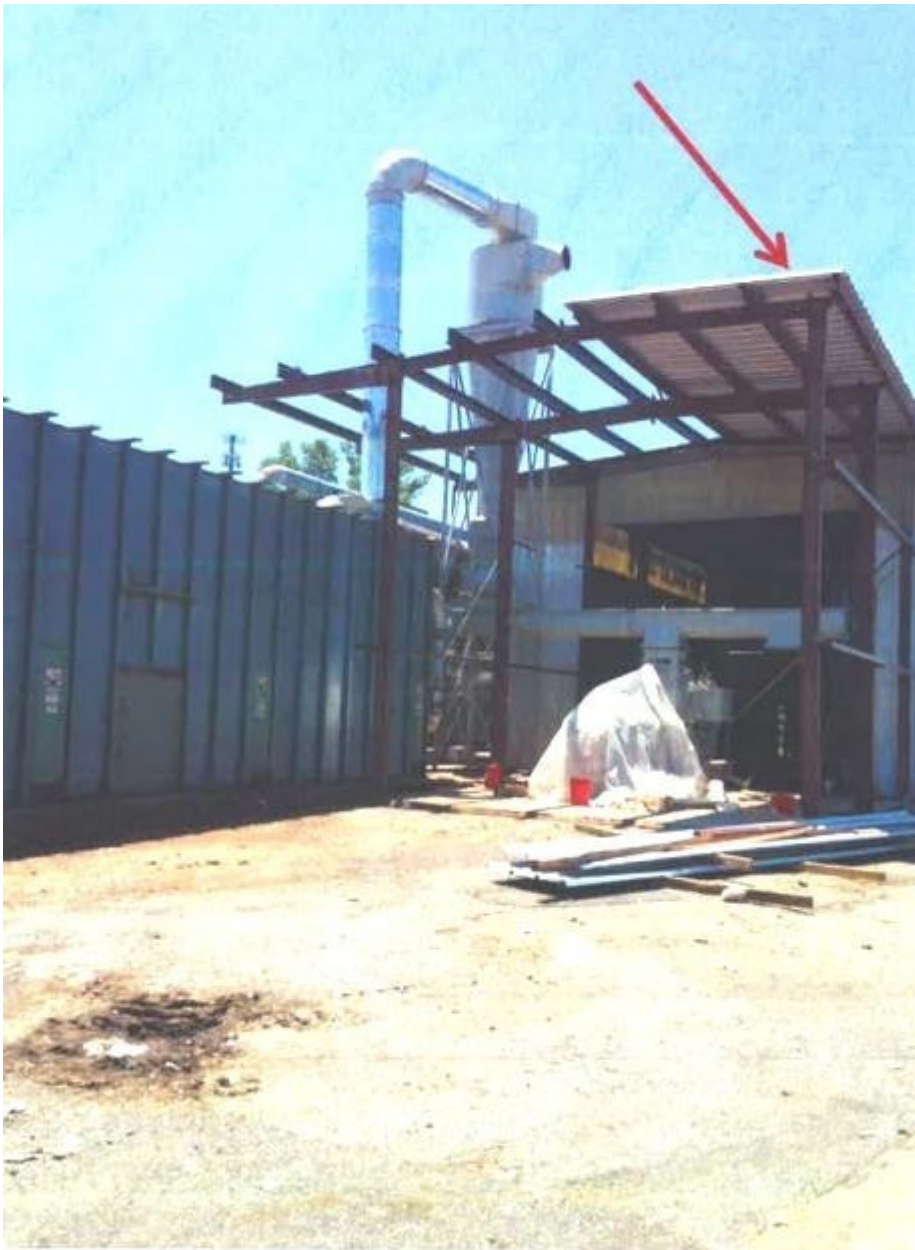
La esquina noreste del tejado designada por la flecha roja donde la víctima se bajó del tejado cayendo aproximadamente 24 pies.
