# Caught Between: Avoiding 'Strike,-Caught,-Crush' Injuries with Equipment Picture This – Spanish

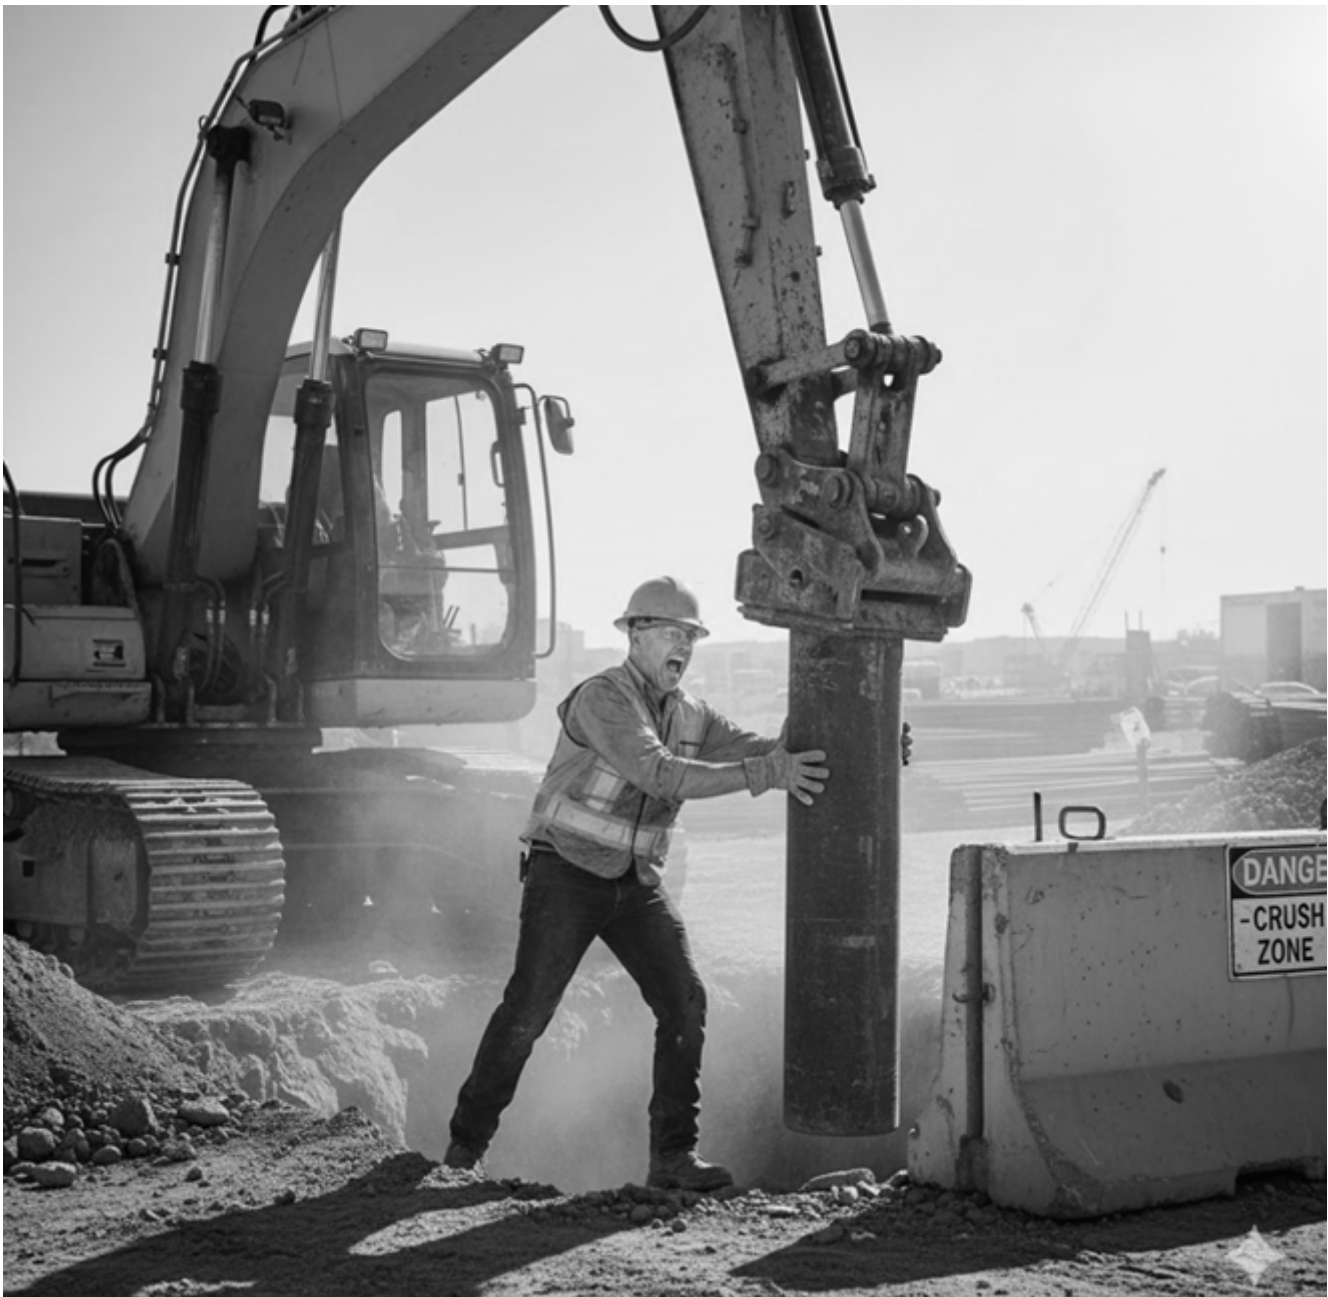
En la imagen, el trabajador se encuentra de pie directamente en la zona de aplastamiento de un accesorio de excavadora en funcionamiento, con las manos sobre el componente en movimiento. Está demasiado cerca de la maquinaria pesada que claramente está en funcionamiento, sin mantener ninguna comunicación ni distancia de seguridad. Su postura denota pánico, lo que indica que está reaccionando en lugar de planificar. Esto crea una situación de alto riesgo en la que incluso un pequeño movimiento de la máquina podría atraparlo o aplastarlo al instante.

Los trabajadores deben mantenerse siempre fuera del radio de giro, los puntos de pellizco y las zonas de aplastamiento de la maquinaria pesada, manteniendo una comunicación visual y por radio constante con el operador. Solo el personal capacitado debe guiar o dar señales, y debe hacerlo desde un lugar seguro y designado. La maquinaria debe estar completamente parada y asegurada antes de que nadie se acerque al accesorio. Seguir estas prácticas evita lesiones mortales por atrapamiento, golpeo y aplastamiento en las obras activas.
