Mobile Elevated Work Platforms (MEWPs) Picture This — French

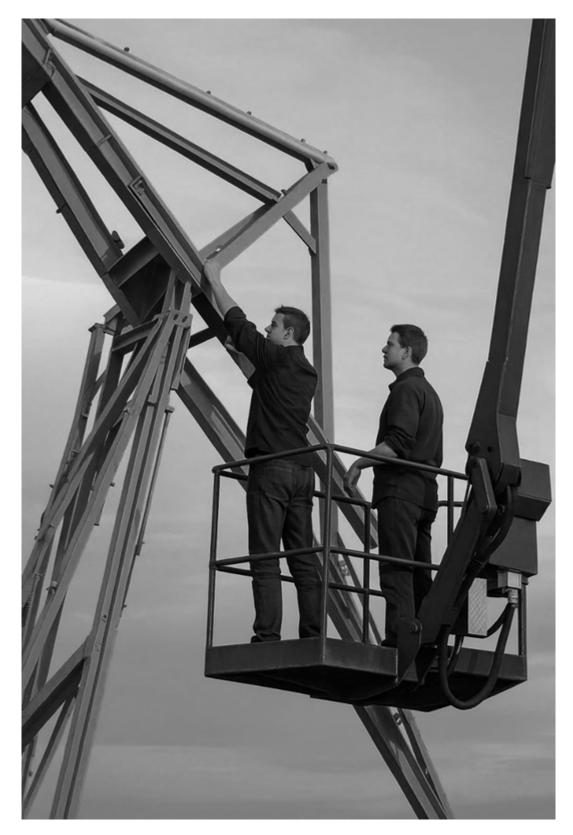
Cette image montre deux travailleurs sur une plate-forme élévatrice mobile de personnel (PEMP), mais plusieurs problèmes de sécurité sont visibles. Aucun des deux travailleurs ne porte de harnais de sécurité ou de système antichute, ce qui est essentiel pour travailler en hauteur sur une PEMP. En outre, ils semblent se tenir très près du bord, sans ancrage ni protection appropriés.

Les opérateurs de PEMP doivent toujours porter l'équipement de protection personnelle (EPP) approprié, y compris un harnais complet attaché à un point d'ancrage désigné. Ils doivent également s'assurer que la plate-forme est stable, qu'elle a été inspectée et qu'elle n'est utilisée que sur un sol ferme. Cette image souligne l'importance de la protection contre les chutes et des contrôles de sécurité préalables à l'utilisation pour éviter des accidents potentiellement mortels.
